Assunto: Resposta ao Ofício n.º 194/2024 - Requerimento n.º 004/2024.

LAUDO TÉCNICO

Quadra de Esportes da Escola Rural Municipal de Limpo Grande

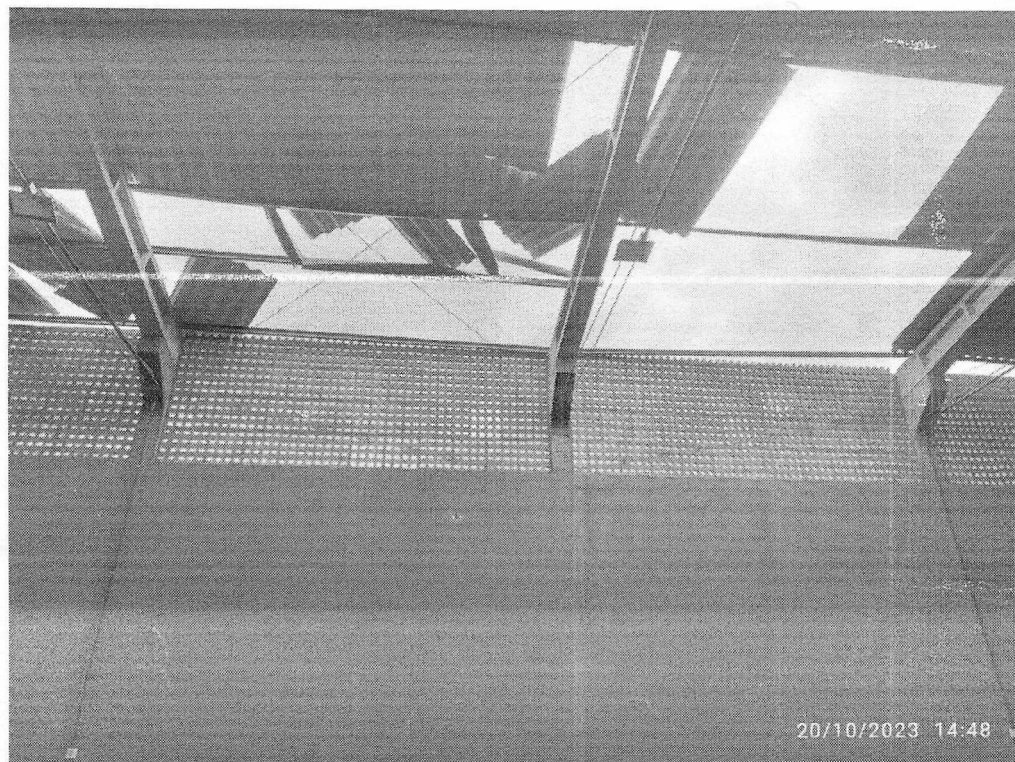
Descrição: Destelhamento e deslocamento das terças.

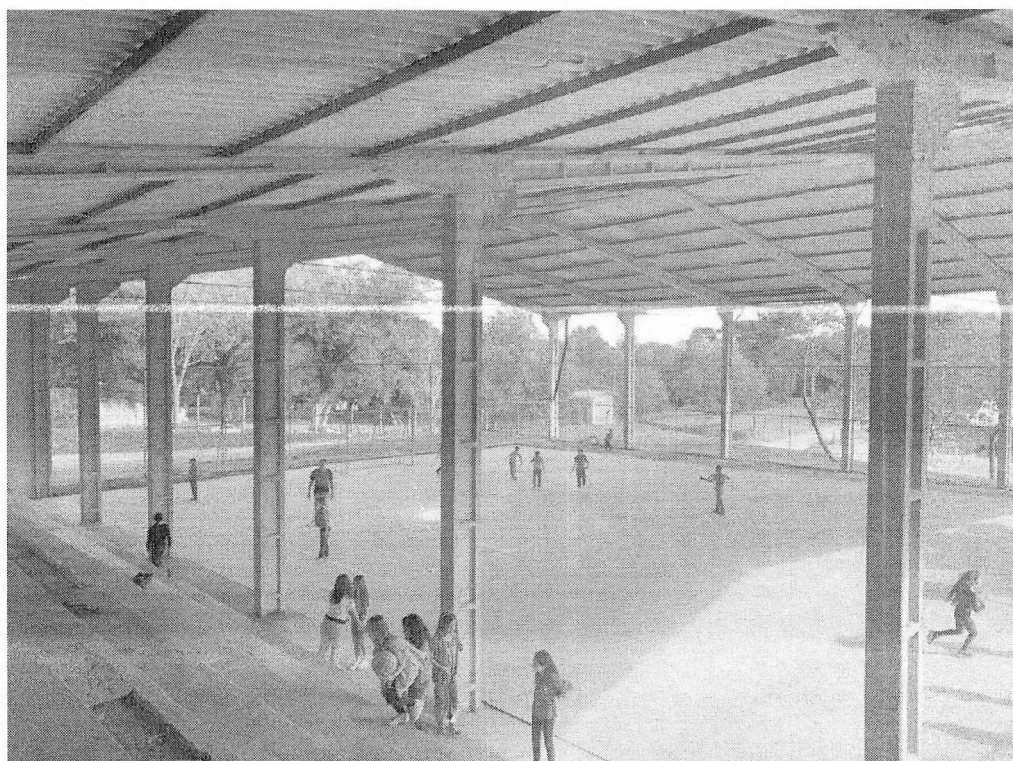
Foto 1 - Quadra de Esportes (construção 2008)

A Quadra de Esportes da Escola Rural Municipal de Limpo Grande foi construída por volta do ano de 2008. Sua estrutura é toda pré-moldada, inclusive as tesouras da cobertura, sem fechamento lateral. A cobertura é composta pelas tesouras e terças metálicas e o telhamento com telhas de fibrocimento.

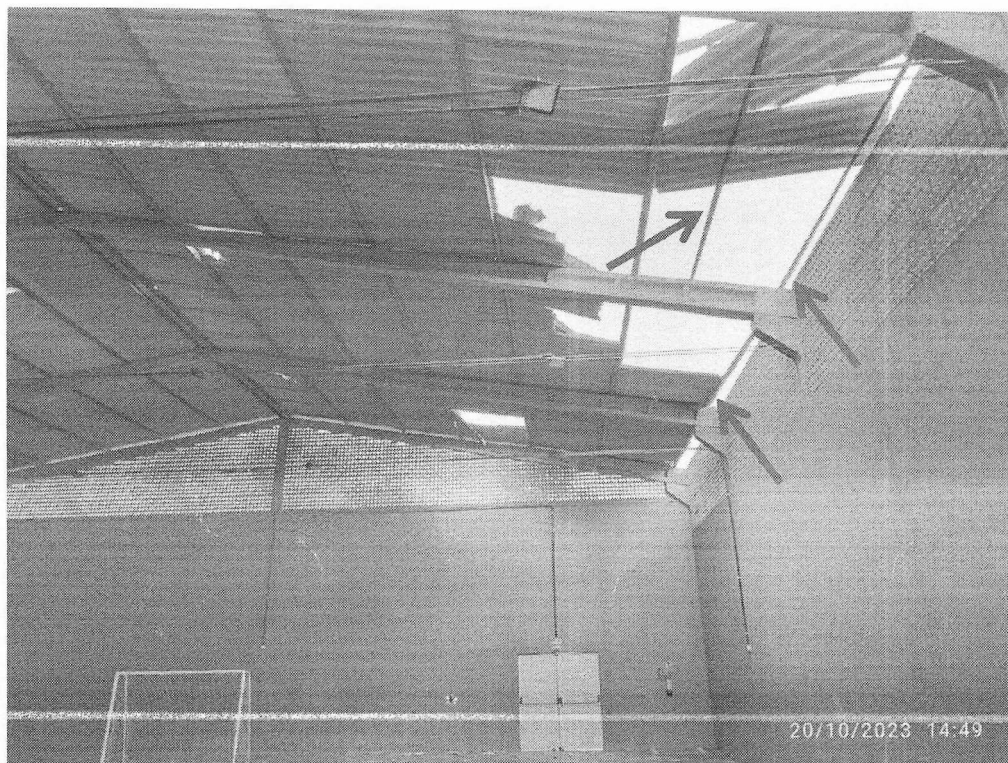
Ocorre que, pelo menos nos últimos dois meses, está havendo grande incidência de chuvas, ventos fortes e descargas atmosféricas na região, o que vem afetando a estrutura da quadra de esportes do Limpo Grande.

Em visita realizada no dia 20 de outubro de 2023, foi possível constatar o destelhamento de parte da cobertura, deslocamento de terças metálicas e calha de beiral e várias luminárias queimadas, conforme fotos a seguir:

Descrição: Destelhamento e deslocamento das terças.

Com o laudo em mãos, a Secretaria de Educação e Cultura, iniciou o processo para a contratação de empresa para a manutenção corretiva da cobertura, calhas e iluminação da quadra poliesportiva. Os orçamentos já foram realizados e o processo está em andamento.

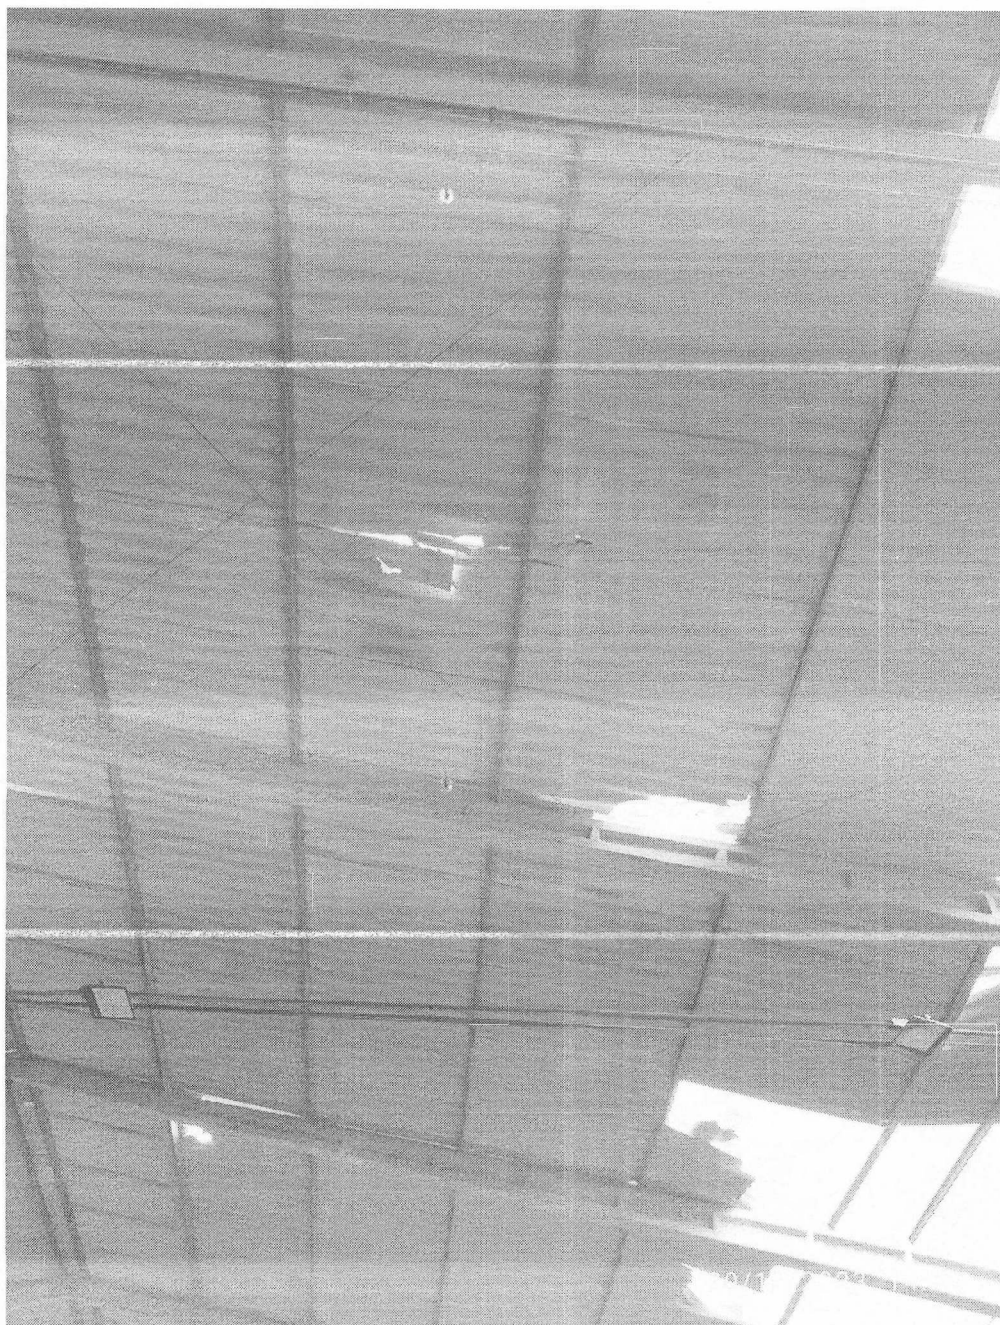
Descrição: Destelhamento.

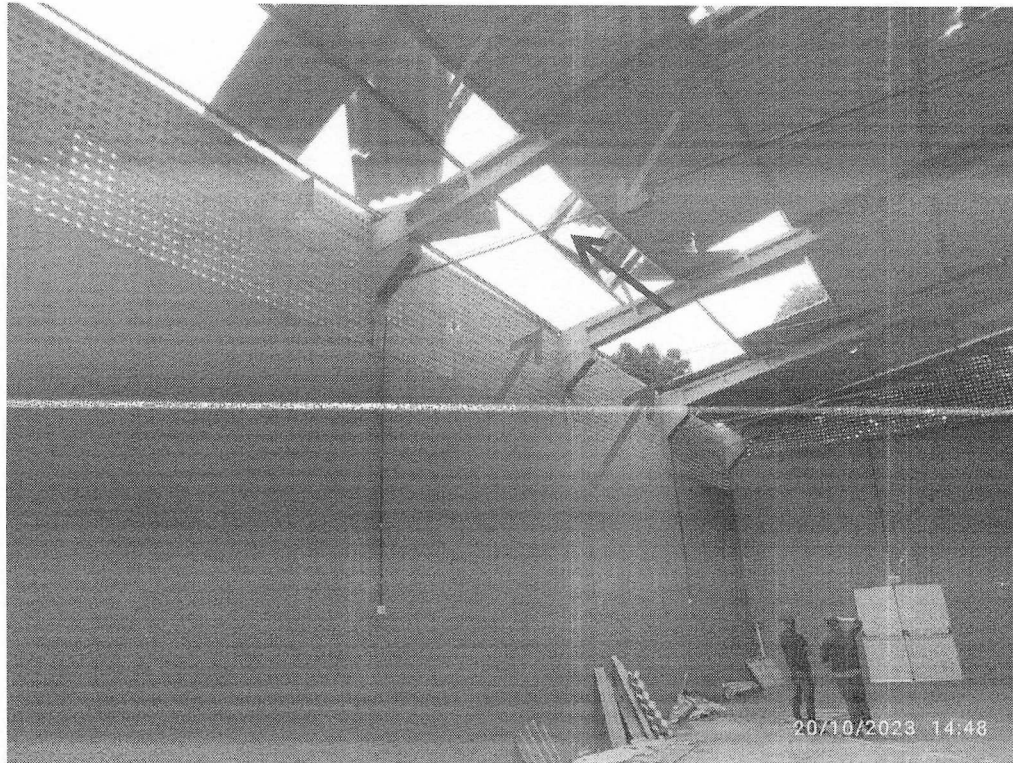
Descrição: Terças torcidas e deslocadas

Em azul, deslocamento da calha lateral devido a ação do vento.

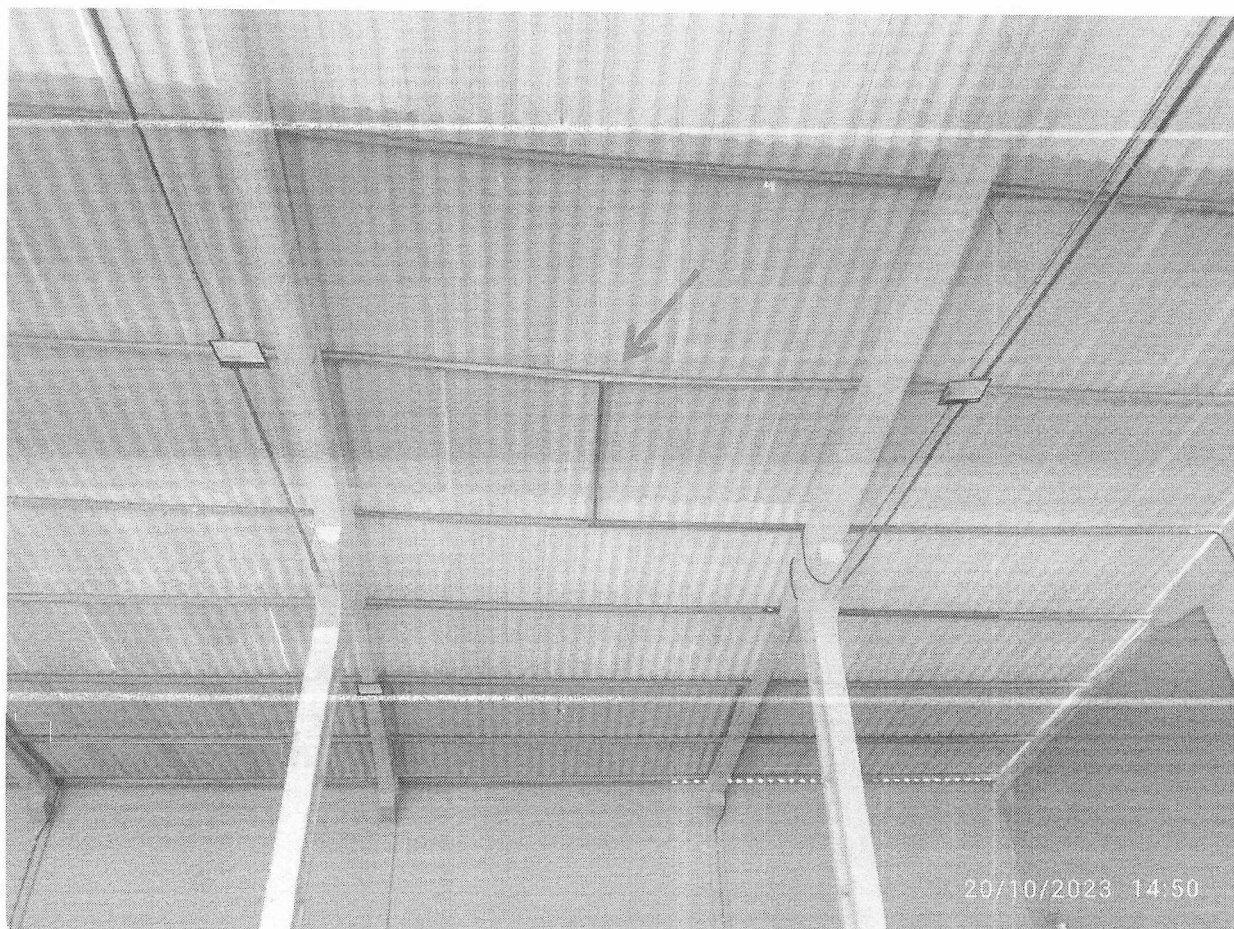
Descrição: Deslocamento da terça (flecha), fazendo com a telha não apoie totalmente no banzo superior do perfil.

Em vários locais da cobertura, as terças apresentam corrosão.
